消防施設（若桜前進基地局）の雷害について

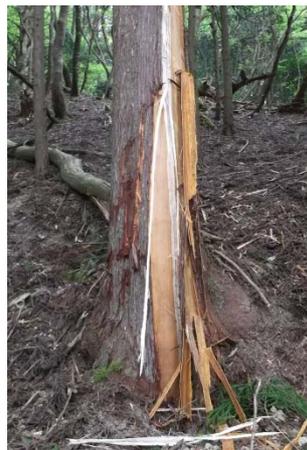
若桜前進基地局の南側約25m付近にある杉（高さ約30m）に落雷し、雷が地中を伝い、基地局のアース線から逆流し、通信ケーブルや電源ケーブルに流れ込み、電気設備、無線設備及び自家発電装置等に被害を受けた。

落雷した杉

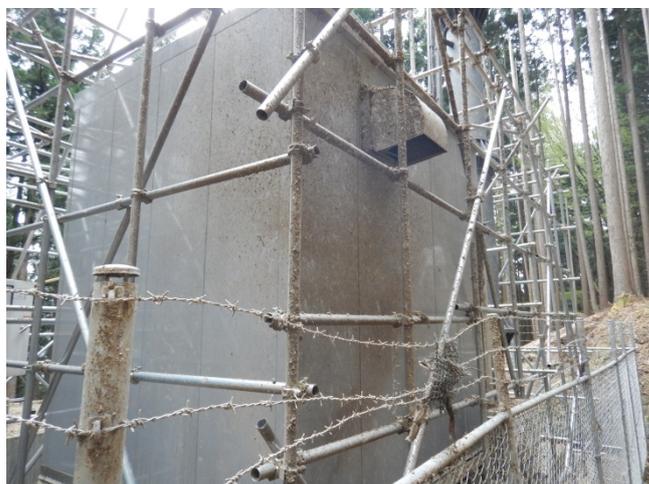
落雷の衝撃により付着した土砂、保護ネットの一部

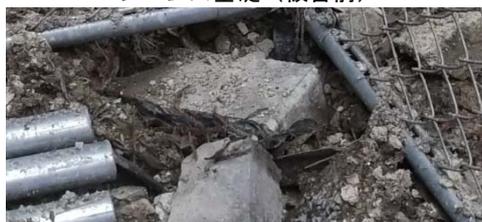
フェンス基礎（破損）

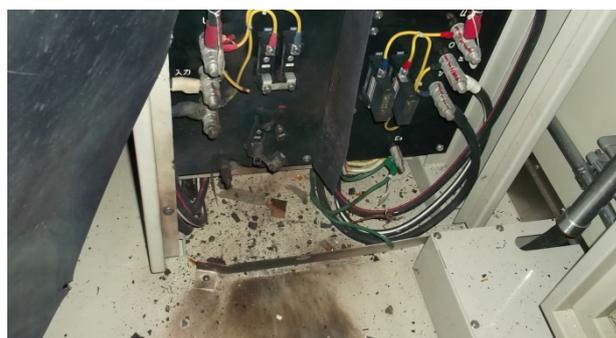
耐雷トランス（全損）

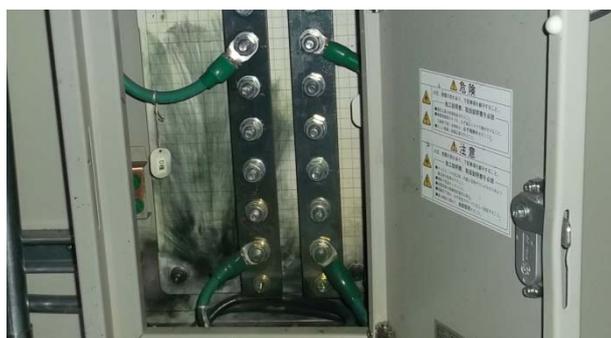
接地端子箱（盤内破損）

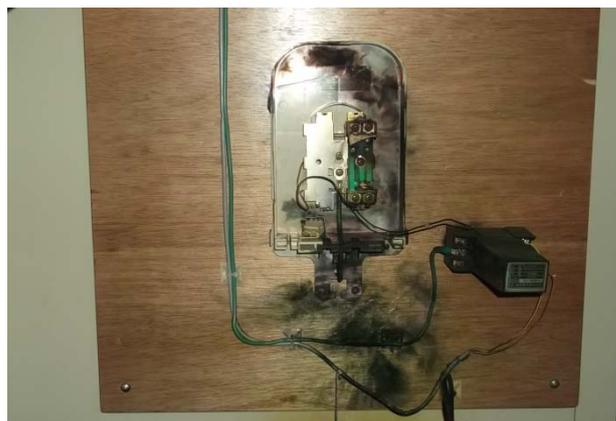
NTT 保安器と高速避雷器（破損）

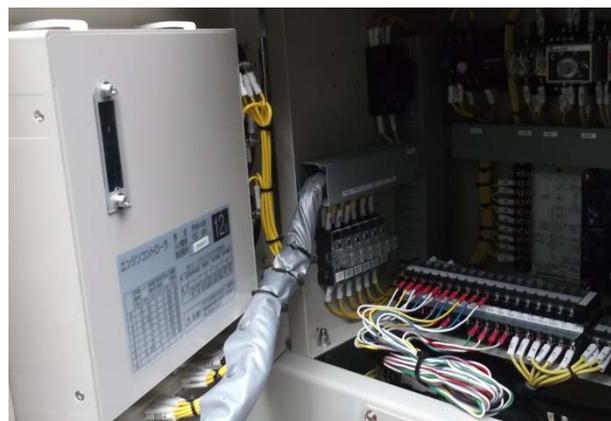
発電機（制御コントローラー基盤故障）
