## 消防施設（若桜前進基地局）の雷害について

若桜前進基地局（若桜町若桜1588-8）

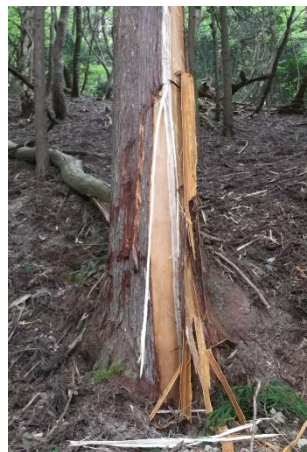
若桜前進基地局の南側約25m付近にある杉（高さ約30m）に落雷し、雷が地中を伝い、基地局のアース線から逆流し、通信ケーブルや電源ケーブルに流れ込み、電気設備、無線設備及び自家発電装置等に被害を受けた。

落雷した杉

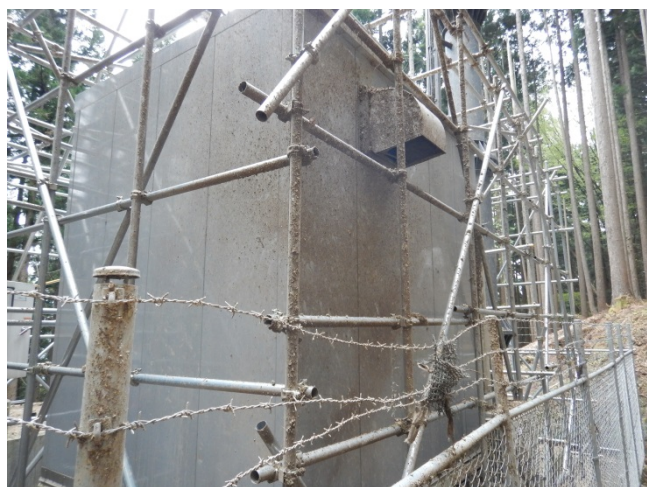
落雷の衝撃により付着した土砂、保護ネットの一部

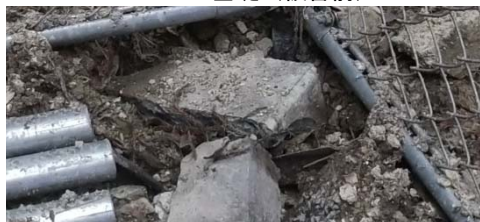
フェンス基礎（破損）

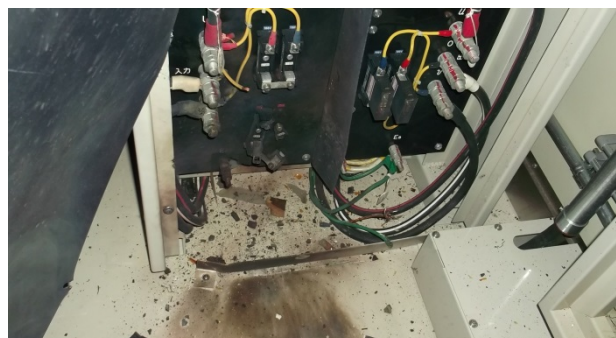
耐雷トランス（全損）

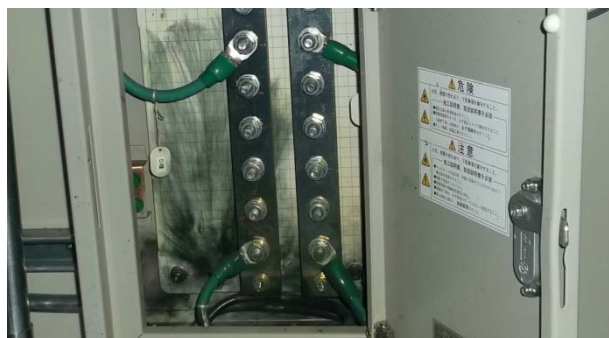
接地端子箱（盤内破損）

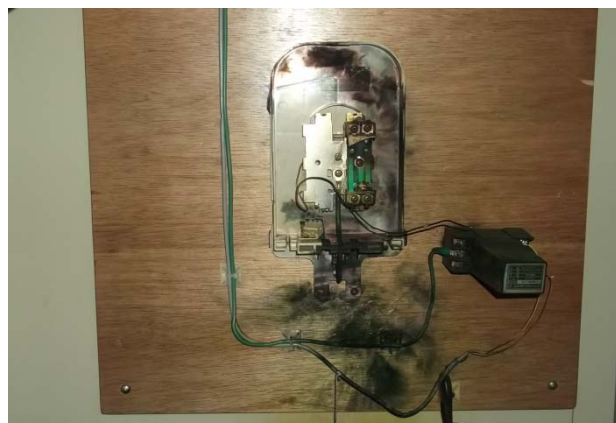
NTT 保安器と高速避雷器（破損）

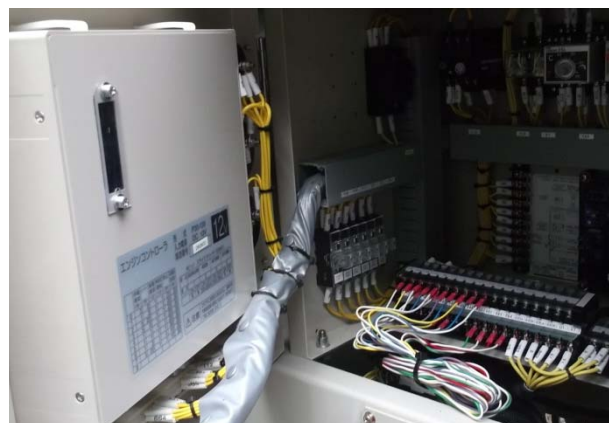
発電機（制御コントローラー基盤故障）
