## 可燃物処理施設の法面地すべりについて

## 施工方法（案）について

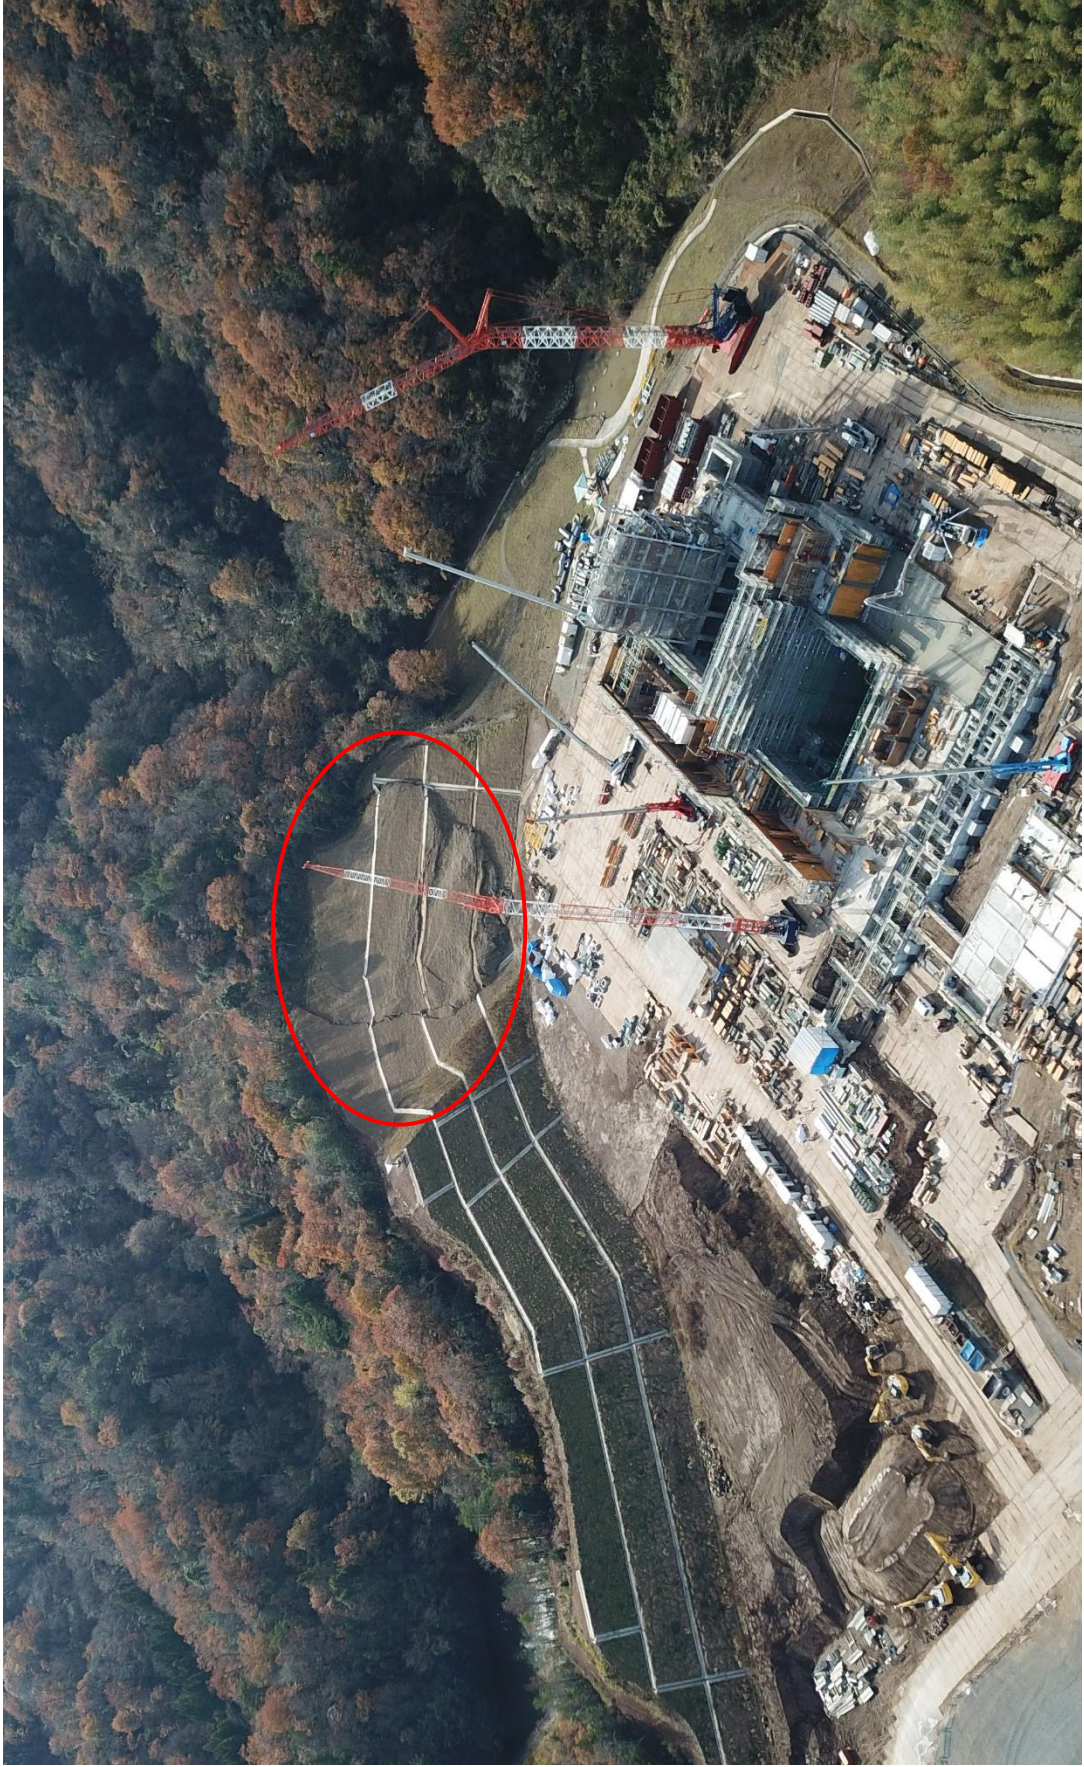
【R2. 12 月中旬】

- ・令和2年4月上旬、可燃物処理施設建設現場の東側の法面上部に亀裂が入り、4月下旬には上部に段差、下部に大規模な崩落土盛りを形成している。
- ・その後、JFEエンジニアリングの協力のもと10月まで経過観察を行ったが下部の崩落土盛り部分に若干の下方向への変化が見られたものの、上部の段差に大きな変化はなく小康状態となっている。

- ・現状の地すべりが今後、敷地内に崩れ出ないように法面下部に1トン土のうを並べ、泥状土砂の場内への流出を防止する。
- ・施工費用…約4,000千円

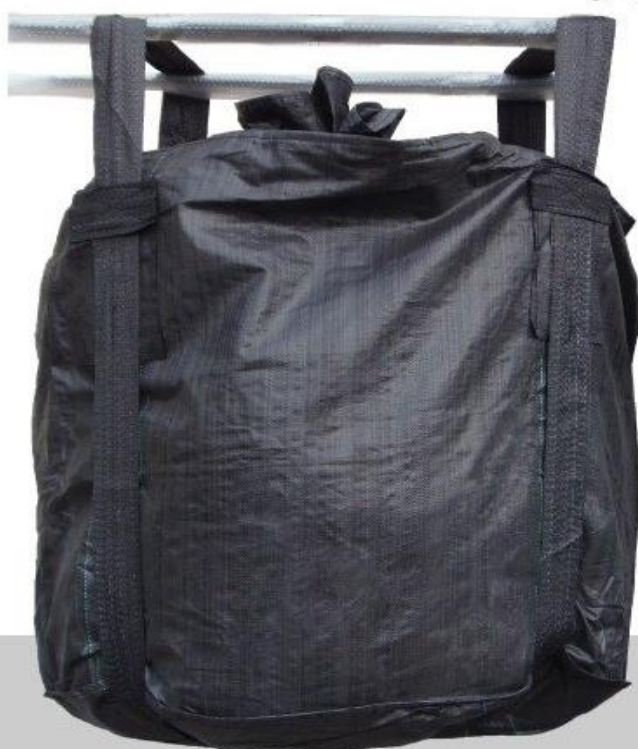
【1トン土のう写真】

大きさ：縦 1,100mm × 直径 1,100mm

大型土のう袋

内袋付
