2. 環境保全措置の実施状況調査

2.2 環境保全措置の実施状況・効果の不確実性

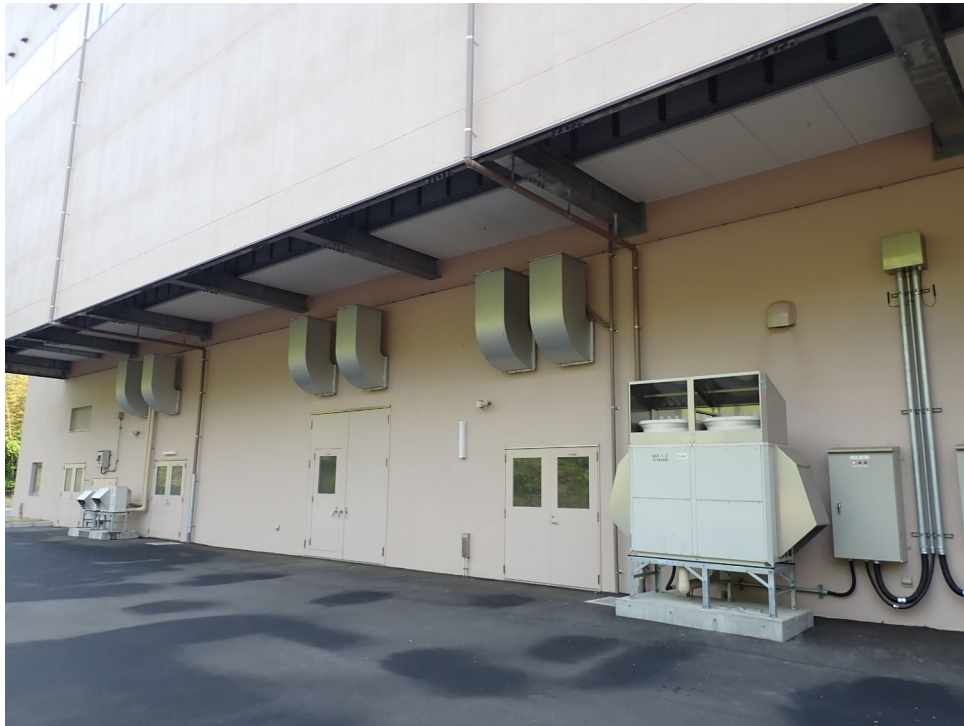
【実施状況 3】

影響要因	環境保全措置	環境保全措置の 効果の不確実性	環境保全措置の実施状況
施設の存在・供用 施設の稼働に伴う騒音、振動	プラント設備類を極力屋内に設置し、遮音対策に努める。また、屋外に設置する機器は、必要に応じて周辺の壁に吸音材を取り付けるなど、騒音を減少させる対策を行う。	なし	施設の設備は、ほぼ全てを屋内に設置している。
	給排気口、脱臭装置排気口等については、排気フード、消音ボックス等適切な防音対策を行う。	なし	施設の給排気口には消音器を設置して騒音対策を図っている。【実施状況3】参照
	騒音レベルが高い一部の機器(誘引通風機及び排ガス再循環送風機)についてラギングによる対策、当該機器を設置する部屋の内壁に吸音材(グラスウール50mm)を取り付けるといった対策を講じる。	なし	大きな騒音を発生する機器は、騒音対策を施した区画内に設置している。
	低騒音型の機器を採用する。	なし	施設の設備機器には、原則低騒音型の機器を採用している。
	振動の発生するおそれのある設備機器は、防振装置等による防振対策を行う。	なし	大きな振動を発生する機器は、頑強な建築基礎上に据え付けを行い、振動対策を図っている。
低振動型の機器を採用する。	なし	施設の設備機器には、原則低振動型の機器を採用している。

撮影日：令和5年4月28日

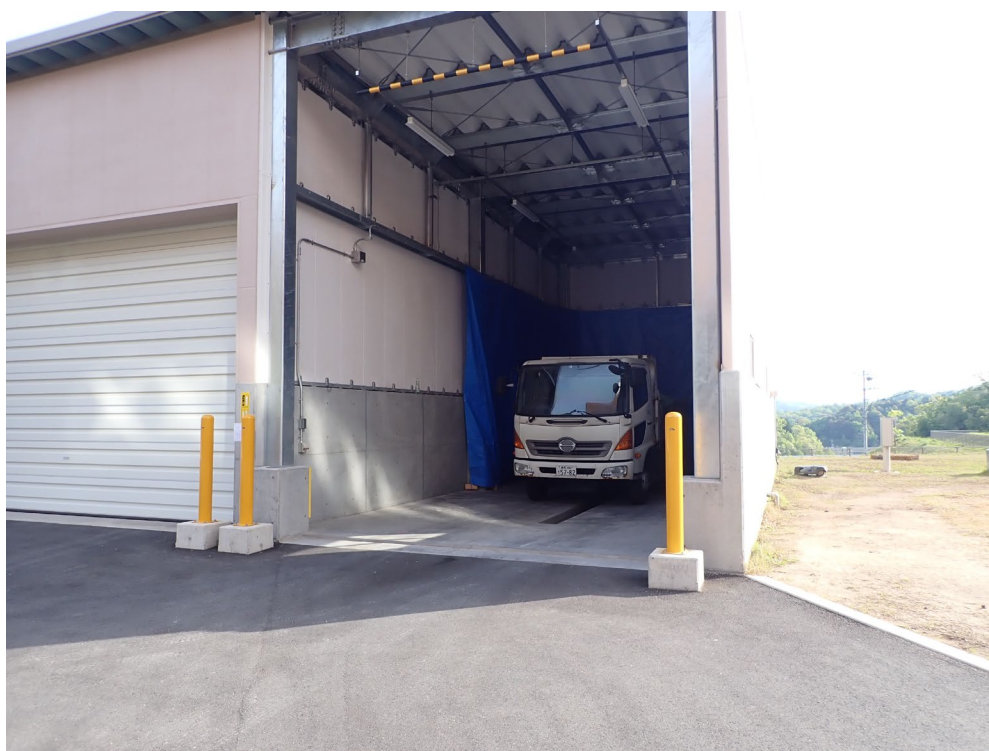
影響要因	環境保全措置	環境保全措置の効果の不確実性	環境保全措置の実施状況
施設の存在・供用	ごみピットや灰ピットは、堅固なコンクリート構造とし、汚水の地下浸透を防止する。	なし	ごみピット及び灰ピットは水密鉄筋コンクリート造とし、躯体防水を講じている。
施設の稼働に伴う汚水	プラント系排水や洗車排水は場内で再利用することを基本とし、余剰水については、集落排水処理施設の受入基準を厳守のうえ、除害施設により必要な処理を行ったうえで生活系排水と合流させ、蔵田馬場集落排水処理施設に放流する。	なし	プラント排水及び洗車排水は、可能な範囲で場内での再利用を基本としている。余剰水は生活排水と合流させ、放流基準を満足させた上で、農業集落排水処理施設に放流している。 【実施状況 4】 参照
施設の存在・供用 施設の稼働に伴うカラス類、衛生昆虫類	収集したごみは屋内で管理すると共に、収集車についても屋内で洗車することで、カラス類の誘因や衛生昆虫の発生を抑制する。	なし	施設に収集したごみは、屋内で管理している。 また、施設で使用している焼却灰運搬車両は、施設の建屋内にて洗車を行っている。 【実施状況 5】 参照

撮影日：令和5年4月28日
