## 消防施設（若桜前進基地局）の雷害について

若桜前進基地局（若桜町若桜1588-8）

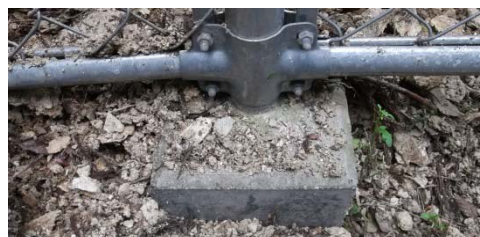
設備名等	被害状況
無線装置	LANインターフェイス基盤故障
回線伝送装置	装置故障
NTT保安器	雷サージにより破損
高速避雷器	雷サージ（異常高電圧、高電流）の回り込みにより破損
耐雷トランス	全損
接地端子箱	雷サージにより盤内破損
発電機	制御コントローラー基盤故障
引込開閉器盤	雷サージの回り込みにより破損
換気扇	雷サージ時の飛び石により屋外フード破損
フェンス	コンクリートブロック（基礎）1箇所破損、有刺鉄線1箇所外れ
局舎後方法面	樹木への落雷により法面破損（保護ネットも合せて破損）

フェンス基礎（被害前）
